## **Wichtige Mitteilung zur Produktsicherheit Handlung erforderlich**

**SEB 8,9 und 10 – Explosionsgeschützter Handscheinwerfer**

## **Important Product Safety Bulletin Action Required**

### **SEB 8,9 and 10 – Ex Portable Searchlight**

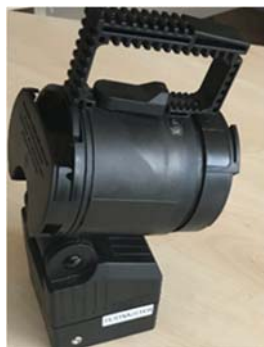
**Bild 1. Foto eines explosionsgeschützten Handscheinwerfers der Serie SEB**

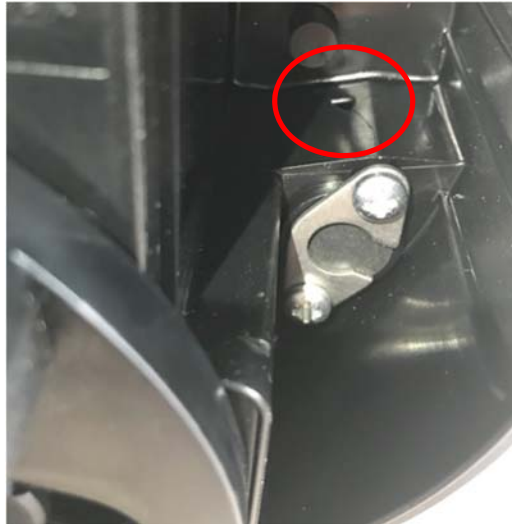
**Bild 2. Formfehler (Loch) im explosionsgeschützten Handscheinwerfer der Serie SEB. Das Loch kann unterschiedlich groß sein.**

Die Ex-e- und Ex-tb Zündschutzart der EX Handscheinwerfer der Serie SEB könnte durch das Loch in der verdeckten Wand beeinträchtigt sein und zu einer potenziellen Quelle für das Eindringen von Wasser oder Staub werden. Die Wahrscheinlichkeit, dass der Explosionsschutz beeinträchtigt wird, ist sehr gering und es wurden keine Vorfälle gemeldet. Das Loch wurde bei internen Inspektionen entdeckt.

Eaton hat bereits alle notwendigen Korrekturmaßnahmen implementiert, um den Fehler in zukünftigen EX Handscheinwerfer der Serie SEB zu beseitigen.

- **KONTROLLIEREN SIE SOFORT** sämtliche explosionsgeschützte Handscheinwerfer der Serie SEB und führen Sie eine Sichtprüfung gemäß Anhang C durch. Sofern ein Loch im Leuchtenkopf festgestellt wird, **VERWENDEN SIE DEN EX HANDSCHEINWERFER NICHT** und setzen Sie sich sofort mit uns in Verbindung, um die Korrekturmaßnahmen zu koordinieren.
- Senden Sie uns umgehend den ausgefüllten Anhang B.

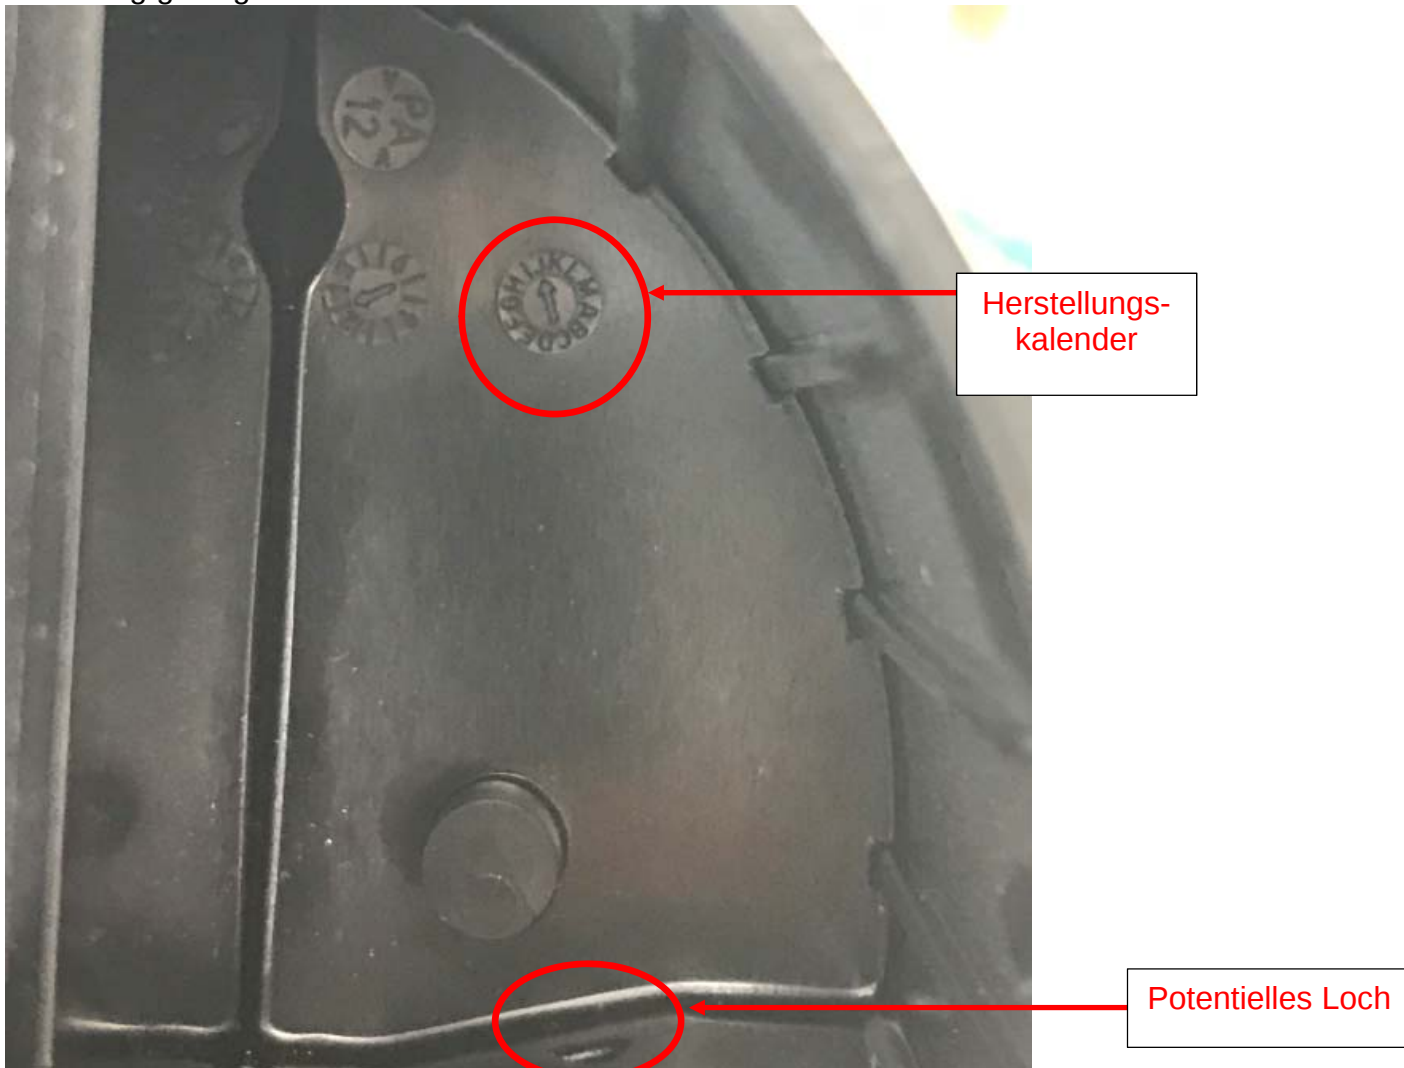
Sie können das Herstellungsdatum im Herstellungskalender wie in der folgenden Abbildung gezeigt identifizieren.

Wenn der Stempel einen der folgenden Buchstaben aufzeigt ist Ihr Produkt möglicherweise betroffen:

- D
- E
- G
- H
- J
- K

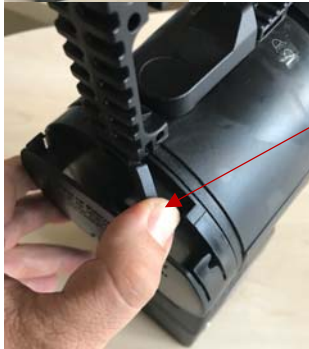
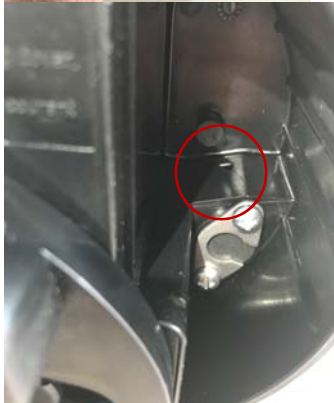
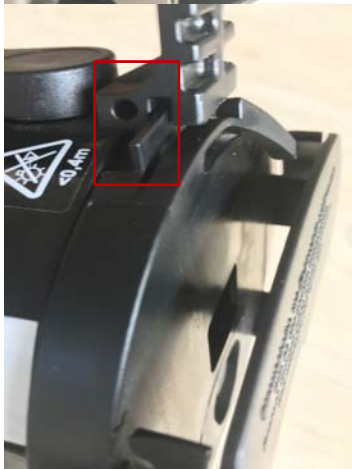
Anleitung zum Überprüfen des EX Handscheinwerfers der Serie SEB, um ein möglich vorhandenes Loch zu entdecken

1. Öffnen Sie den Linsenhalter

2. Ziehen Sie den Einrastnocken in Ihre Richtung und drehen Sie gleichzeitig den Linsenhalter nach links.

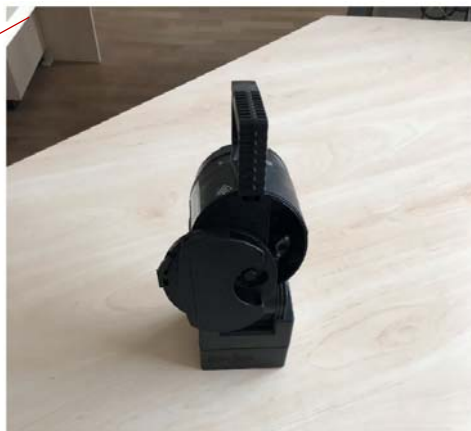
3. Verwenden Sie eine Lichtquelle (z. B. Taschenlampe), um auf den rot markierten Bereich zu scheinen, in dem das Loch möglicherweise vorhanden ist.

4. Schließen Sie den Linsenhalter wieder, indem Sie ihn nach rechts drehen.  
Der Schieber muss in die Nut eingesetzt werden, um sicherzustellen, dass der Linsenhalter richtig geschlossen ist.

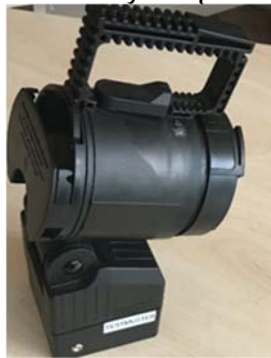
**Figure 1. Picture of Ex Portable Searchlight SEB**

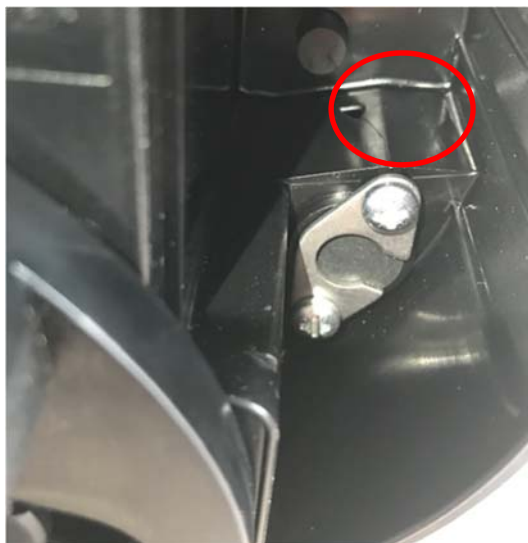
**Figure 2. Molding defect (hole) in Ex Portable Searchlight SEB. Hole may vary in size.**

The Ex-e and Ex-tb protection method of the Ex Portable Search Light SEB series could be impaired by the hole within the hidden wall and could become a potential source of water or dust ingress. The likelihood of protection being compromised is very low and no occurrences have been reported. The hole was detected during internal inspections.

Eaton has implemented corrective actions to eliminate the failure for future devices.

- **IMMEDIATELY CONTAIN** all lights and carry out a visual check according to **Annex C**. If a hole in the Luminaire head is detected, **DO NOT USE** the device and contact us immediately to coordinate corrective action.
- Send us the completed Annex B immediately.

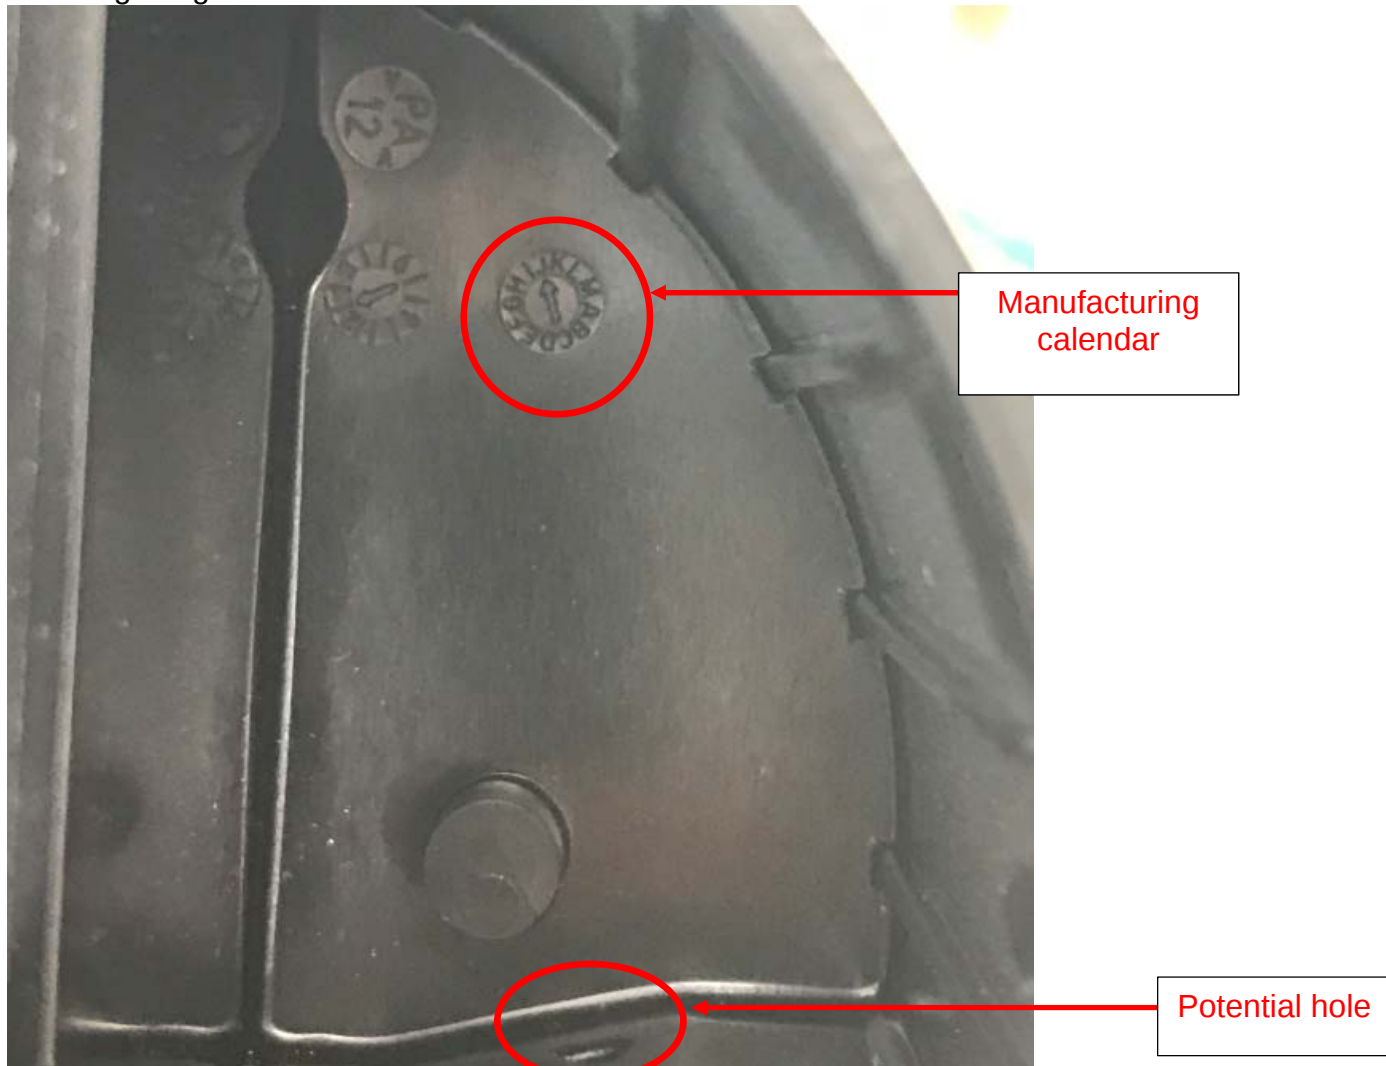
You can identify the Manufacturing date in the Manufacturing calendar as shown in the following image:

If the stamp shows any of the following Letters

- D
- E
- G
- H
- J
- K

your product may be potentially affected.

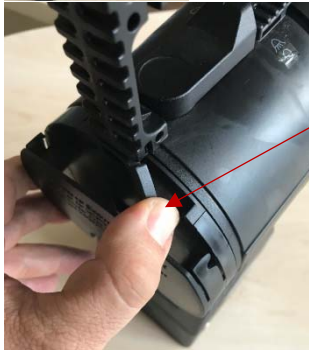
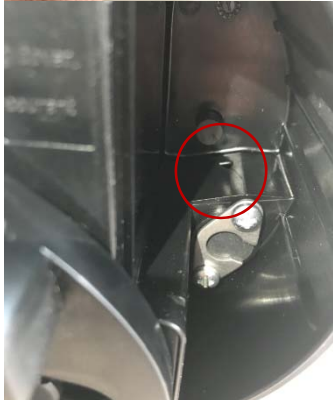
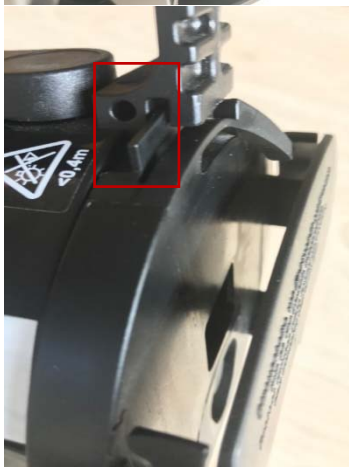
Instruction on how to check Ex Portable Search Light SEB, in order to find potential hole

1. Open Lens holder

2. Pull the cam towards you and in the same time turn the Lens holder to the left.  
The cam is open for inspection:

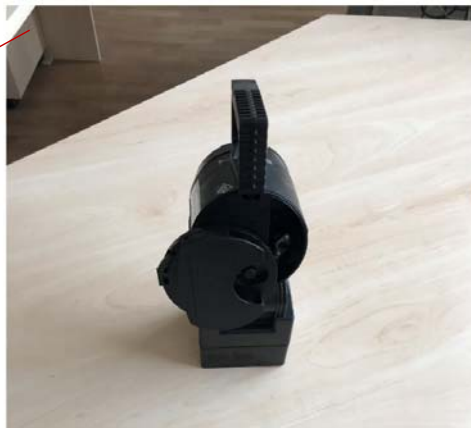
3. Use a light source as for example torch light to shine on the red marked area where the hole potentially appears

4. Close the Lens holder again by turning it right.  
Slide has to be placed inside the groove to assure that the Lens holder is correctly closed
